# JG4246A 合金返回料夹杂物分析

**摘 要** 分析了不同类别 JG4246A 返回料清洗处理前后表面夹杂物种类及分布。结果发现,返回料清洗前表面以与型壳反应后生成的 Al<sub>2</sub>O<sub>3</sub> 夹杂物为主,面积分数为 24%~25%,同时存在少量 HfO<sub>2</sub>、富 Ti 氧化物及富 Zr 和 Hf 的氧化物。返回料处理后,表面仍存在一定数量 Al<sub>2</sub>O<sub>3</sub> 夹杂物,少量富 Hf、富 Zr 和 Si 夹杂。返回料 100% 清洗并熔化后浮渣较多,无法满足返回料再利用需求,需进一步提高返回料母合金洁净度。

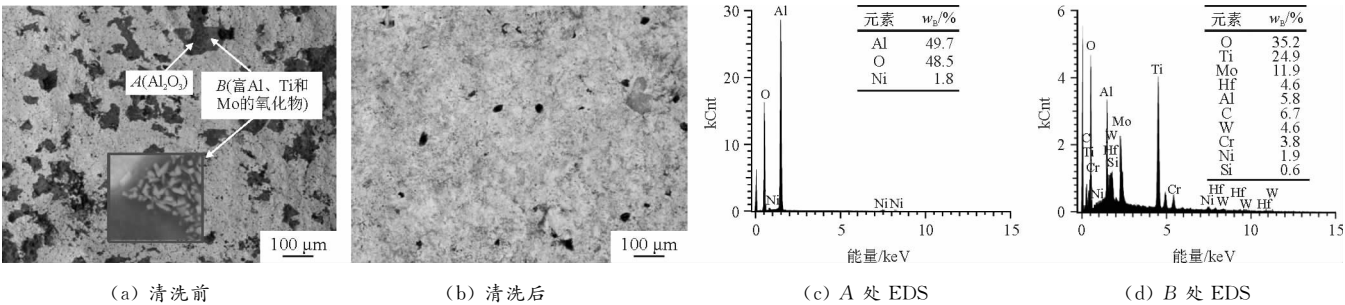
图 1 JG4246A 调节片表面清洗前后形貌及 EDS 分析

图 1 为 JG4246A 调节片返回料清洗处理前后形貌。可以看出,大量黑色 Al<sub>2</sub>O<sub>3</sub>夹杂随机分布于表面,其能谱见图 1c,部分呈片状(见图 1a 中箭头处),部分呈颗粒状随机分布于基体上,经统计所占面积分数约为 25.1%。片状 Al<sub>2</sub>O<sub>3</sub>中部分复合少量 Si 元素;部分夹杂上还分布着富 Ti、Hf 和 Mo 的灰白色氧化夹杂(见图 1a,其能谱见图 1d),经统计所占面积分数约为 16.5%。从图 1b 可以看出,黑色片状的 Al<sub>2</sub>O<sub>3</sub>夹杂消失,少量黑色块状 Al<sub>2</sub>O<sub>3</sub>夹杂随机分布于基体,同时在基体上弥散分布着团簇状黑色细小 Al<sub>2</sub>O<sub>3</sub>颗粒,其形貌见图 2a,图 2a 中还发现尺寸更为细小的 Si、Zr 氧化物,呈灰色(见图 2a 中圆圈处);少量富 Hf 氧化物存在于清洗后的调

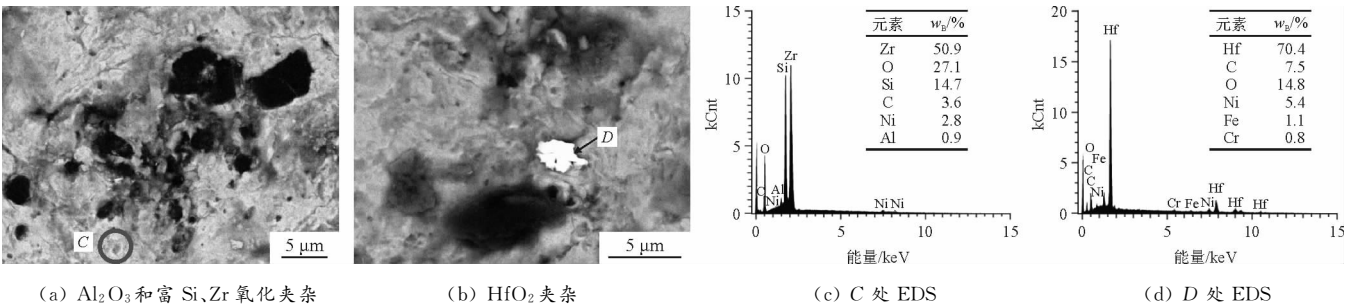
图 2 JG4246A 调节片表面清洗后细小夹杂形貌及 EDS 分析

节片表面,见图 2b,能谱分析见图 2d。

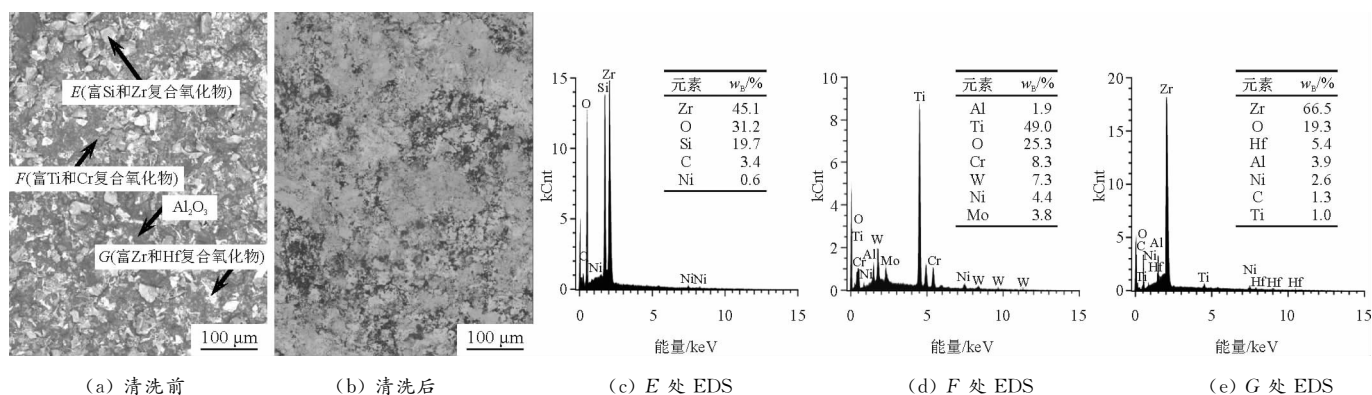
图3 JG4246A 合金浇注清洗前后形貌及 EDS 分析

图 3 为 JG4246A 合金浇道返回料清洗前后形貌。由图 3a 可以看出,浇道清洗前表面以富 Si 和 Zr 型壳材料为主,其能谱见图 3c,所占面积分数为 38.5%。在型壳材料间隙内存在数量相对较多黑色的 Al<sub>2</sub>O<sub>3</sub>夹杂,其所占面积分数为 24.2%,灰黑色富 Ti 和 Cr 的氧化物分布于型壳间隙内,其能谱见图 3d,其面积分数约为 12.1%,少量亮白色为富 Zr 和 Hf 的氧化物,能谱见图 3e,面积分数约占 6.8%。经清洗处理后,在低倍下(见图 3b),仅观察到团簇状黑色 Al<sub>2</sub>O<sub>3</sub>夹杂,呈随机分布,

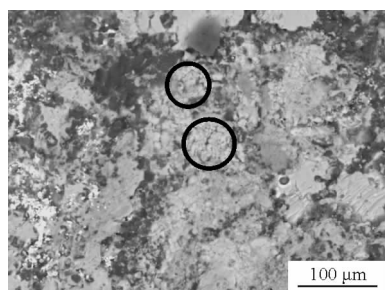
图4 JG4246A 合金返回料清洗后形貌

所占面积分数 19.01%。对清洗后浇道在高倍下进行检测,其形貌见图 4,在清洗后浇道中存在嵌入式的白色 HfO<sub>2</sub>夹杂,团簇状黑色 Al<sub>2</sub>O<sub>3</sub>夹杂,以及与基体灰度相近的富 Si 和 Zr 氧化夹杂(见图 4 中黑色圆圈处),呈蓬松颗粒状。

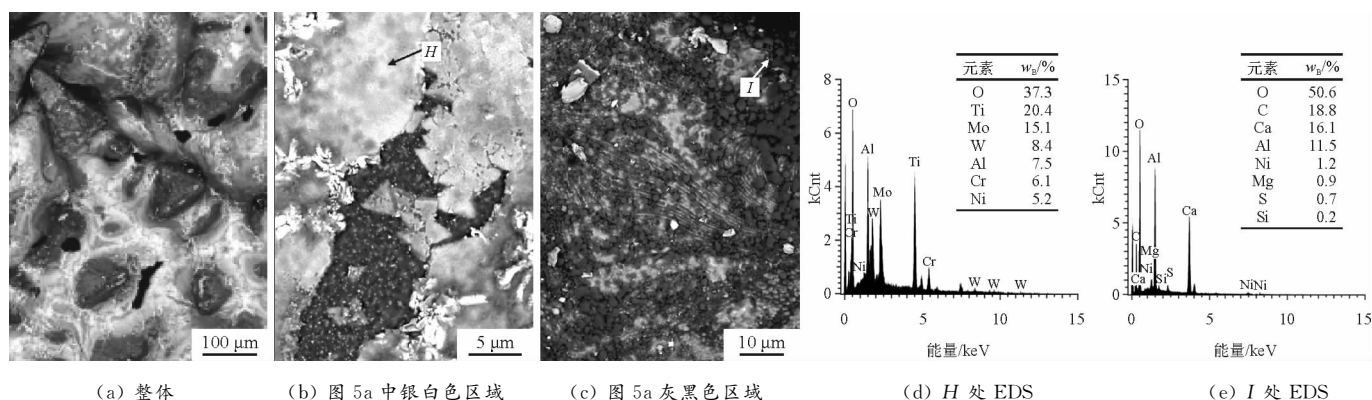
图5 JG4246A 浇冒口内表面清洗前形貌及 EDS 分析

JG4246A 合金返回料中包含了开放式浇冒口,浇冒口分为内外表面,外表面清洗前后效果与浇道相近,而内表面相对较为复杂。对 JG4246A 合金浇冒口返回料内表面清洗前后效果进行分析,其清洗前形貌见图 5。从图 5a 中可以看出,清洗前浇冒口内表面夹杂物

多,白色絮状为  $HfO_2$  夹杂,数量较少,所占面积分数为 2.5%,银白色骨架状区域为富 Ti、Mo 和 Al 氧化物,所占面积分数为 55.16% (见图 5d),呈膜状,见图 5b,在膜下仍存在黑色  $Al_2O_3$  夹杂和呈点状分布的白色  $HfO_2$  夹杂。图 5a 中灰黑色区域含有富 Al 和 Ca 的氧化物,所占面积分数为 42.34%,其高倍形貌见图 5c,图中球形颗粒为富 Al 和 Ca 的氧化物,能谱见图 5e。图 6 为浇冒口内表面清洗后形貌,图中黑色为  $Al_2O_3$  夹杂,呈片状,所占面积分数为 52.68%,白色为  $HfO_2$  夹杂,所占

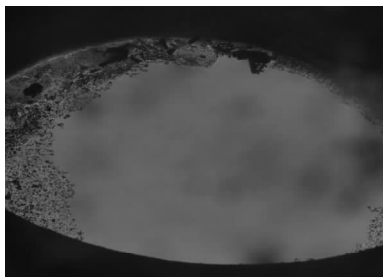
对清洗后返回料进行熔化试验时,返回料合金液面上仍漂浮大量钢渣膜(见图 7)。仅靠清洗处理无法满足返回料再利用需求,因此仍需高纯熔炼,深度去除夹杂,并实现返回料母合金的高洁净制备。

图 7 返回料清洗后熔合金液面夹杂形貌  
Fig.7 Inclusion morphology of molten surface after revert cleaning

为了降低 JG4246A 合金返回料处理难度,需从返回料表面夹杂形成机制上考虑尽可能减少夹杂的生成。型壳材料的稳定性是影响返回料表面夹杂物的主要因素,合金液浇注和凝固过程温度高,易引发型壳材料与合金接触面的反应,而添加稳定剂或使用稳定型壳材料,提高界面反应门槛,减缓反应程度是降低返回料表面夹杂的有效措施。同时控制合金的浇注工艺参数也是降低合金返回料表面夹杂的有效手段。在保证合金液流动性的同时适当降低浇注温度、提高铸件凝固和冷却速度、减缓反应程度和反应时间等,可以减少返回料表面夹杂的生成。
