ZL101 铝合金齿轮箱裂纹分析

张宝尧 周 斌 李德贝 李 伟 李 林  
(中车戚墅堰机车车辆工艺研究所有限公司)

**摘 要** 针对 ZL101 铝合金齿轮箱在服役过程中箱体出现裂纹的问题,采用金相显微镜、扫描电镜和能谱分析等手段进行了分析与研究。结果表明,齿轮箱的开裂具有疲劳开裂特征,疲劳源处存在应力腐蚀裂纹。应力腐蚀开裂的主要原因是齿轮箱工作环境中存在腐蚀性介质,同时变质质量较差,增加了基体材料的应力腐蚀敏感性。针对齿轮箱开裂原因,提供了一些合理的预防措施,如控制齿轮箱工作环境中腐蚀介质的含量,改善箱体的变质质量等。

Crack Analysis of ZL101 Aluminum Alloy Gearbox

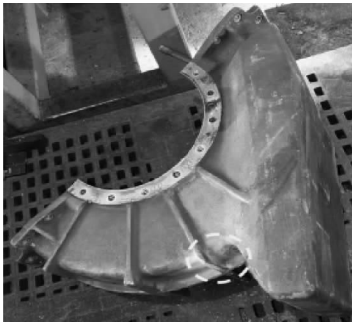
某型号 ZL101 铝合金齿轮箱在服役 9 年后,在例行检查过程中发现箱体表面有裂纹缺陷,其部位在齿轮箱下箱体拐角处,见图 1。为分析箱体开裂的原因,对

图 1 齿轮箱箱体开裂位置

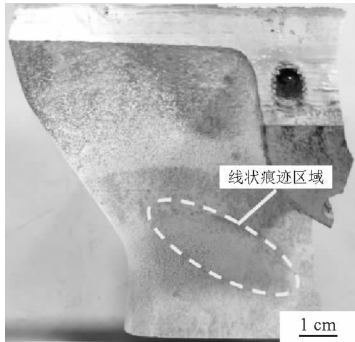
箱体内部表面覆盖有油污,无法进行观察,从外部对箱体裂纹附近表面进行观察,发现其表面漆面上有隐约线状痕迹。沿线状痕迹区域切取痕迹处试样,见图 2。可以看出,裂纹不明显。

图 2 经过渗透探伤后的宏观形貌

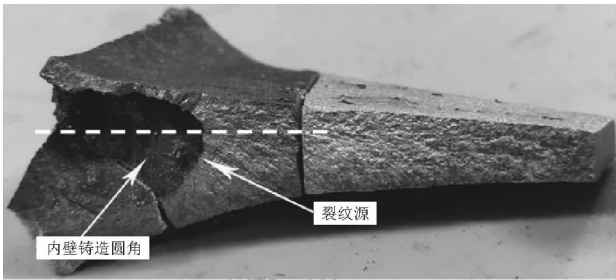
将试样沿线状痕迹分布方向打断,宏观形貌见图 3。可以看出,断口表面上裂纹区域断面平齐,断面平坦,呈放射状条纹形貌,无明显塑性变形,根据条纹方向判断裂纹源为靠近内壁圆角一侧;大部分区域无金属光泽,表面存在红色锈迹和黑色污渍,呈现出老旧裂纹特征;裂纹未完全贯通至外表面,圆角表面存在黑色覆盖物。

图 3 齿轮箱裂纹的断口形貌

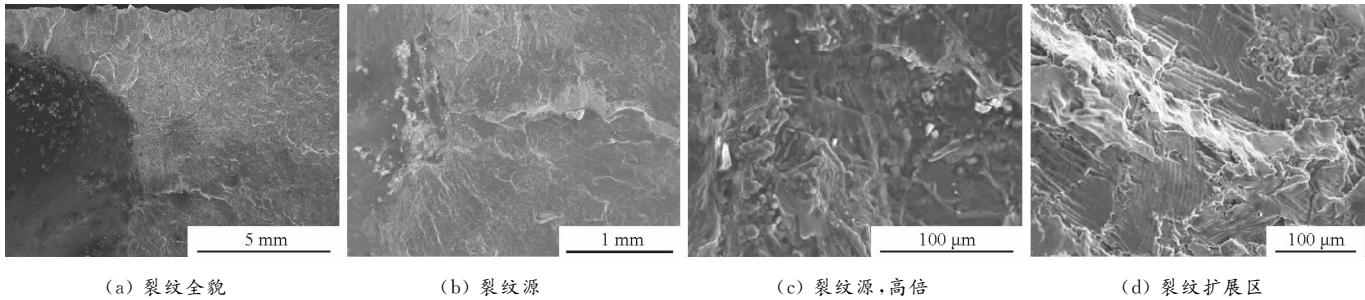
为进一步确定断面裂纹性质,断面经乙醇超声波清洗后使用扫描电镜观察,见图 4。可以看出,裂纹源处存在多处沿不同断面扩展交汇形成的台阶形貌,内壁铸造圆角表面和裂纹源均存在异常覆盖物,裂纹源微观形貌以准解理断裂为主,裂纹源处未见异常夹渣和明显疏松缺陷,裂纹扩展区微观形貌为准解理,其疲劳辉纹清晰可见。

对断面裂纹源和箱体内壁铸造圆角表面的异常覆盖物进行能谱成分分析,结果显示,除基体元素外,还含有 O、F、P、S 和 Cl 等腐蚀性元素且含量较高;内壁铸造圆角表面与断面裂纹源处的异常覆盖物成分相近,仅元素含量不同,为腐蚀产物。腐蚀产物膜的物理性质对反应物和产物的传质有较大的影响。同时,腐蚀产物膜的致密与否、厚薄、结构和组成等与基体腐蚀的发展密不

图 4 断口的微观形貌

通过试验分析可知,齿轮箱箱体裂纹起始于内壁圆角;断口无明显的塑性变形,大部分区域无金属光泽,表面存在红色锈迹和黑色污渍,裂纹源微观形貌以准解理为主。内壁铸造圆角表面和裂纹源均存在异常覆盖物,经能谱分析可知,除基体元素外,O、F、P、S 和 Cl 等腐蚀性元素含量较高,说明异常覆盖物为腐蚀产物,且腐蚀物聚集严重。裂纹扩展区微观形貌为准解理,其疲劳辉纹清晰可见,该齿轮箱箱体具有疲劳开裂特征。综合裂纹宏观和断口形貌特征以及异常覆盖物分析结果可判断,箱体开裂原因为应力腐蚀开裂<sup>[4,5]</sup>。

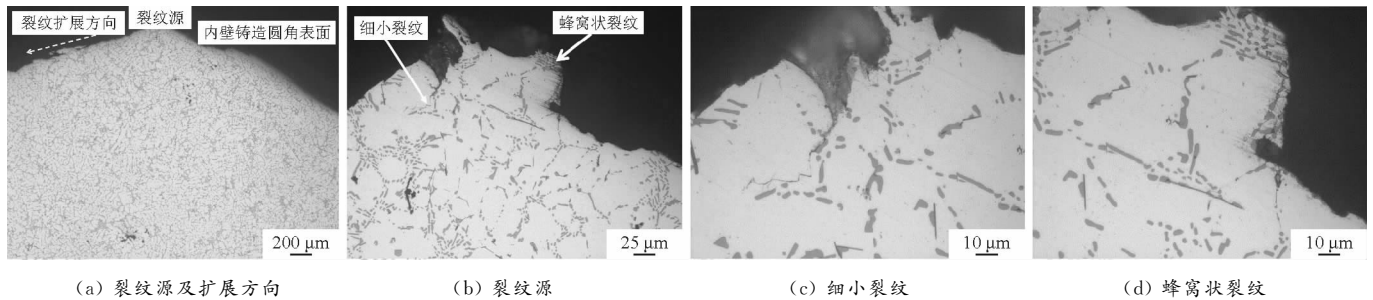
沿图 3 虚线处线切割截取裂纹源金相试样,磨抛浸蚀后观察,结果见图 5。从图 5a 可见,裂纹源金相组织为 Al 基体+条状和颗粒状共晶 Si+少量针状 Fe 相+极少量合金相,裂纹源处可见多条细小曲折沿晶界和硅相分布的裂纹,局部呈现蜂窝状分布,未见夹渣和明显疏松缺陷,裂纹源附近可观察到分散分布的尺寸较小的疏松缺陷。在裂纹源附近铸造圆角表面还可以观察到多处呈现蜂窝状沿晶和沿硅相分布的细小裂纹,见图 5b~图 5d。

对裂纹源处沿晶裂纹内进行了能谱检查,结果显示

图 5 断口的金相组织

除基体合金元素外,还存在 O、P、S 和 Cl 腐蚀性介质元素。图 6 为裂纹源附近齿轮箱基体金相组织,为 Al 基体+条状和颗粒状共晶 Si+少量针状 Fe 相+极少量合金。基体中观察到尺寸较小的缩松缺陷。齿轮箱裂纹源附近基体晶粒度为 4.5 级,晶粒略粗大,见图 7。

沉积物,沉积物中含有 S、Cl 等腐蚀性介质元素,为应力腐蚀开裂提供了环境条件。开裂箱体变质效果较差,Si 相和 Fe 相呈长条状,使得箱体表面均匀性较差,应力腐蚀性裂纹容易从 Si 相和基体界面处萌生,增加了基体材料的应力腐蚀敏感性。箱体开裂处在服役过程中承受振动载荷,具备应力腐蚀和后续疲劳扩展的应力条件。综上所述,箱体开裂处位于腐蚀性环境,在振动载荷的作用下,裂纹从长条状 Si 相和基体界面处萌生并不断扩展,最终导致箱体开裂。

针对导致齿轮箱箱体开裂的原因,提出如下改进措施:①在出现裂纹的拐角处增加冷铁,改善 Si 相分布,同时细化晶粒,进而提高箱体均匀性,降低箱体拐角处的应力腐蚀敏感性;②严格控制齿轮箱工作过程中与腐蚀性介质的接触,同时应在周期性的检修保养过程中对箱体内壁及底部的沉积物进行清理,降低腐蚀性环境对箱体的影响。

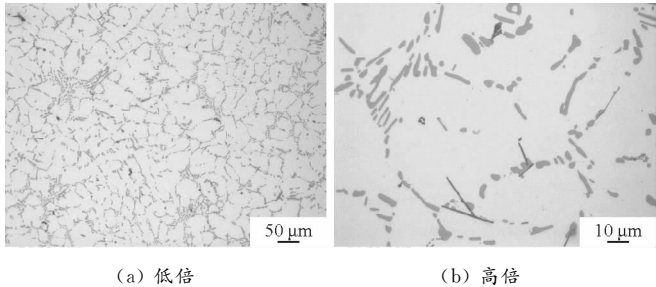
图 6 基体的金相组织

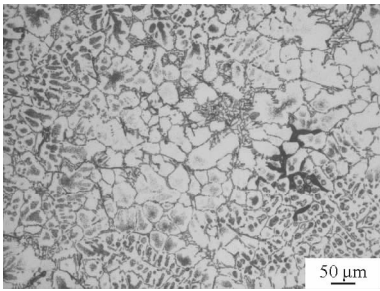
图 7 基体的显微组织
