铝合金盘基片表面微腐蚀形成机理研究

肖将楚 冉红锋 张新虎 朱 毅 王少华 秦献超  
(深圳长城开发精密技术有限公司)

Formation Mechanism of Micro-corrosion on the Surface of Aluminum Disk Substrate

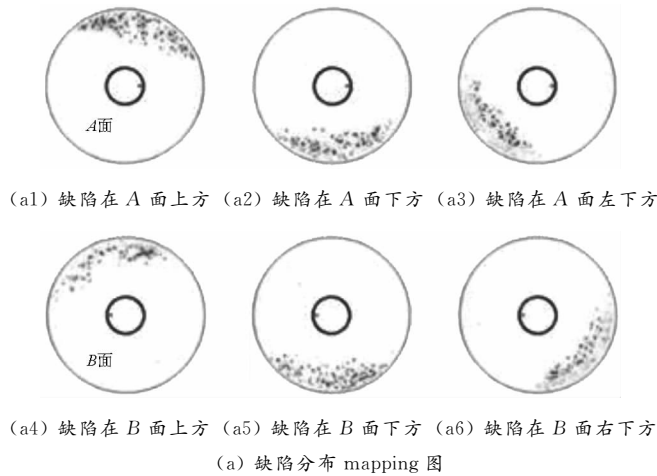
图 1 为铝基片经过化学镀镍、抛光后镍层表面凹陷的微观形貌。从图 1a 中可以看出,凹陷(图中深灰色/灰色点)位于基片一侧,呈双面对称分布。从图 1b 可以看出,该缺陷是由于化学镀镍后,镍层表面形成的凹陷

深度较大,抛光工序无法完全去除造成的。最终在镍层表面形成尺寸为 1~3 μm,深度为 500 nm 的凹点型缺陷。

图 1 凹坑缺陷的分布及微观组织形貌(SEM)  
Fig.1 The concave defects distribution and microstructure characteristics

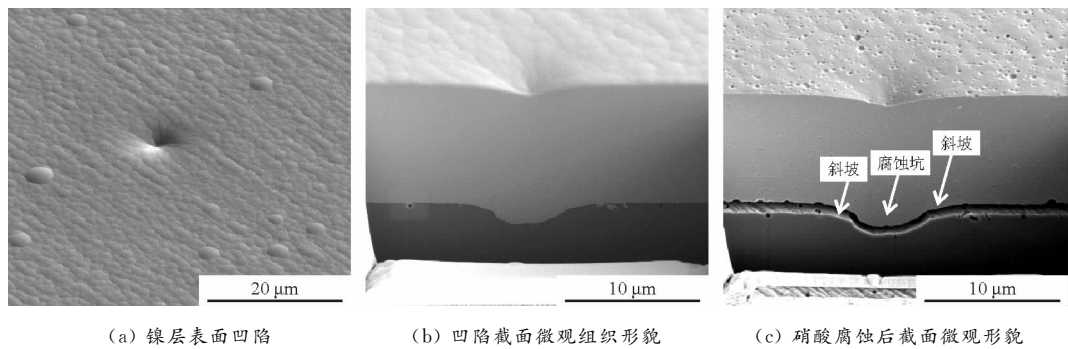
图 2 为镍层表面凹陷 FIB 切片形貌。对未抛光的镍层表面的大尺寸凹陷进行 FIB 切割观察截面形貌,可以看到镍层表面凹陷下方的铝合金基体存在长约 8 μm,深约 2.5 μm 的凹坑,并且在凹坑周围存在一个圆形斜坡,斜坡宽度约为 3 μm。经过 50%硝酸溶液腐蚀 10 min 后,镍层出现均匀细小的层叠纹路,这归因于镀层 P 含量的周期性变化<sup>[9]</sup>导致不同层间的耐蚀性存在微小差异,但在缺陷位置并未观察到腐蚀通道及点蚀,说明该区域镍层组织较为致密,化学镀镍工艺未出现异常。

图 2 镍层表面凹陷 FIB 切片形貌

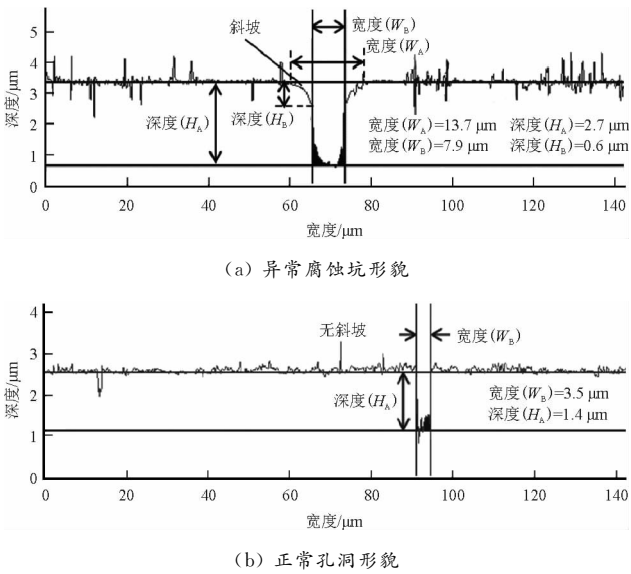
用 50%硝酸溶液将缺陷试样表面镍层完全去除,用轮廓仪对缺陷进行线扫描,结果见图 3。可以看出,与铝合金表面金属间化合物(IMC)脱落留下的正常孔洞相比,异常腐蚀坑周围存在一个宽度约为 3 μm 的斜坡,导致腐蚀坑的整体尺寸明显大于正常 IMC 脱落造成的孔洞。由于化学镀镍过程中,Ni、P 原子在铝合金基体表面均匀沉积,一般情况下,基体表面的凹坑在镀镍后逐渐变得平缓,但出于对镀层耐腐蚀等性能考虑<sup>[10]</sup>,镍层厚度较小,当铝合金基体表面凹坑尺寸过大时,通过化学镀镍将无法完全抚平基体形貌的影响,最

图 3 铝合金表面腐蚀坑线扫描结果

终导致镍层表面产生大于抛光去除量的凹陷。

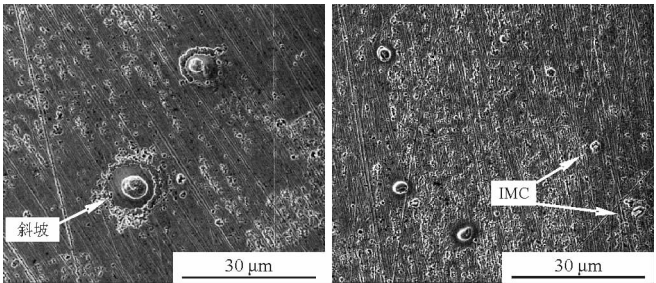
铝合金基片表面缺陷区域与正常区域 SEM 形貌见图 4。可以看出，缺陷区域铝合金表面 IMC 大多已经脱落，而正常区域合金表面仍残留有较多的 IMC。取 10 个随机区域进行凹坑数量及尺寸的统计，见图 5。可以看到缺陷区域的大尺寸凹坑数量明显高于正常区域。综上，在铝基片加工过程中，表面发生异常不均匀

图 4 缺陷试样不同区域表面微观形貌

腐蚀，导致部分区域产生大尺寸凹坑，而在化学镀镍后，铝基体腐蚀坑上方镍层存在凹陷，在抛光过程中，凹陷无法被完全去除，最终导致缺陷产生。

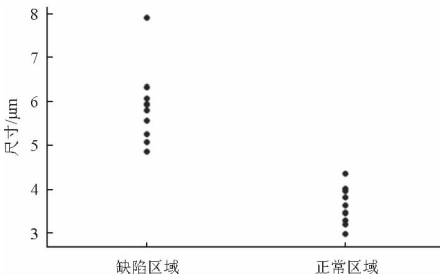
图 5 缺陷区域与正常区域凹坑数量及尺寸统计  
Fig.5 The account of pits and dimension on the defect region and normal region

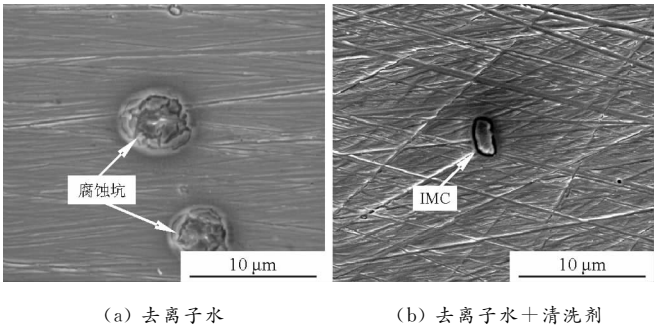
图 6 为去离子水与清洗剂浸泡 2 h 后铝基片表面形貌变化。可以看出，将铝基片置于去离子水中 2 h，表面 IMC 周围出现严重腐蚀，大部分 IMC 脱落，形成腐蚀坑，腐蚀坑平均尺寸为 5  $\mu\text{m}$ ，而加入 3% 的清洗剂后，浸泡 2 h，在 IMC 周围仅出现 500 nm 宽的缝隙，腐蚀较为轻微。说明清洗剂中的缓蚀剂对铝合金具有明显的保护作用。5 系铝合金中主要的金属间化合物为  $\text{Al}_3\text{Fe}$  或  $\text{Al}_4\text{Fe}$  及  $\text{Mg}_2\text{Si}$ <sup>[11,12]</sup>，其中  $\text{Mg}_2\text{Si}$  的电负性高于铝合金基体且大部分尺寸极小 ( $<1\mu\text{m}$ )，在电化学反应中作为阳极，很难造成铝基体表面大尺寸点蚀<sup>[12]</sup>；而  $\text{Al-Fe}$  金属间化合物电负性低，且尺寸较大，部分  $\text{Al-Fe}$  金属间化合物尺寸达到 4~5  $\mu\text{m}$ ，在溶液中  $\text{Al-Fe}$  金属间化合物作为阴极与铝基体构成原电池<sup>[13]</sup>，加速铝基体腐蚀。

图 6 去离子水与清洗剂浸泡 2 h 后铝基片表面形貌变化  
Fig.6 The surface morphologie evolution of aluminum alloy substrate after soaking in DI water and detergent

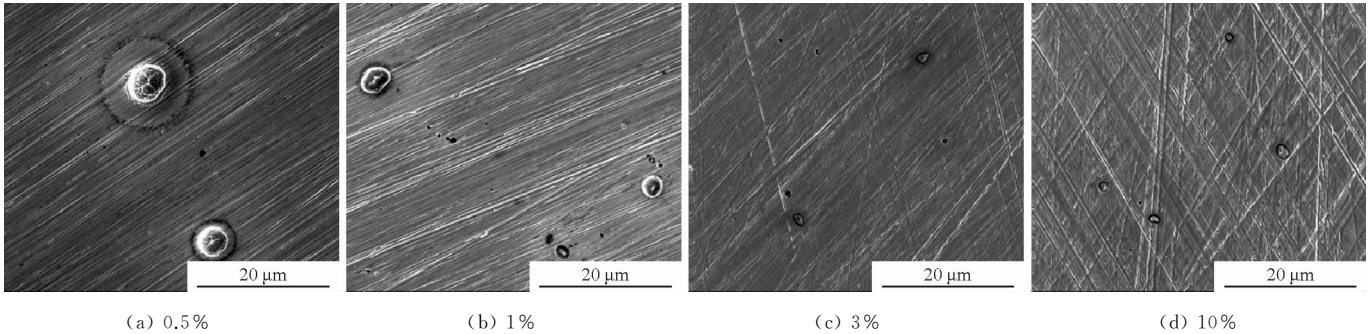
可以看到,清洗剂原液的 pH 值较低,用去离子水稀释后,促进了正磷酸盐水解,pH 值不断上升。采用不同浓度的清洗剂溶液对精磨后的铝合金盘基片进行浸泡试验(见图 7),可以看到,铝合金在 0.5% 清洗剂中浸泡 40 min 后,表面出现严重腐蚀,表面 IMC 全部脱落,形成大尺寸腐蚀坑,部分腐蚀坑尺寸超过 7 μm;而在 1% 清洗剂中浸泡 40 min,铝合金表面 IMC 脱落后留下的腐蚀坑尺寸明显小于 0.5% 浓度的;当浓度提高到 3% 时,铝合金表面 IMC 较为完整,未发生明显腐蚀。此外,在 10% 与 3% 清洗剂中浸泡 40 min 后,铝合金表面形貌无明显差异。

图 7 不同浓度清洗剂浸泡 40 min 后的铝合金表面形貌  
Fig.7 The surface morphology after soaking in detergent with different concentration for 40 min

阳极型缓蚀剂要求有较高的浓度,当浓度较低时,阳极缓蚀剂无法在铝合金表面形成致密的保护膜,因此无法有效钝化铝合金表面,反而会造成铝合金的局部腐蚀。从试验数据来看,在去离子水中浸泡 2 h 后,铝合金表面腐蚀坑平均尺寸在 5 μm 左右,而在 0.5% 浓度清洗剂中浸泡 40 min,腐蚀坑尺寸就可以达到 7 μm,说明低浓度下正磷酸盐缓蚀剂可以明显加速铝合金的表面腐蚀。

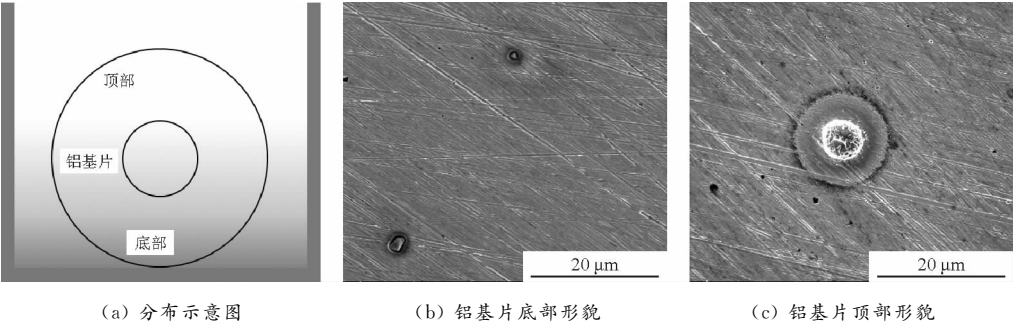
底部,无法充分与去离子水混合,在不搅拌的情况下,清洗槽内溶液呈梯度分布,槽底部浓度较高,顶部浓度较低。当浓度低于缓蚀剂起作用的最低浓度时,铝基片顶部区域的溶液不但没有缓蚀作用,反而加速铝合金腐蚀。此时,铝基片位于清洗槽底部的区域表面良好,未发生明显腐蚀,而位于清洗槽顶部的区域,IMC 周围发生严重腐蚀,出现大尺寸腐蚀坑,见图 8。

综上,在铝基片清洗过程中,在配置清洗剂时搅拌不充分,导致清洗槽上下区域缓蚀剂浓度分布不均,清洗槽上部区域缓蚀剂浓度较低,造成铝基片上部发生局

图 8 未搅拌时清洗剂浓度分布示意图及浸泡后铝基片不均匀腐蚀

部严重点蚀。在之后的化学镀镍过程中,点蚀坑上方覆盖的镍层同样存在较深的凹陷,而其后的抛光工序由于正常的去除量较小,无法将深凹陷完全去除,从而导致最后产品缺陷检测时出现位于铝基片一侧,且两面对称分布的微孔缺陷。

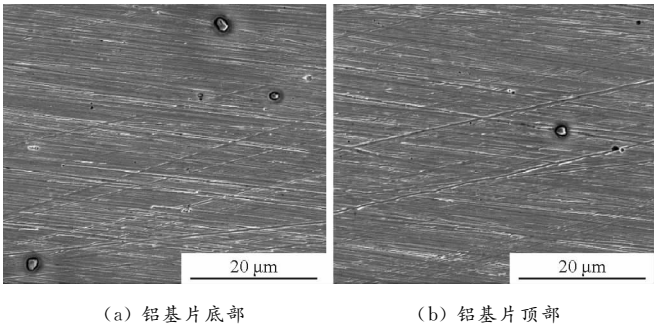
图 9 增加搅拌装置后铝合金表面不同区域微观形貌

由于清洗剂浓度不均匀,造成低浓度区域的铝合金发生严重的点蚀,在铝合金盘基片表面部分区域形成尺寸为7~10 μm的腐蚀坑。因此,在清洗槽内加装溢流搅拌装置,添加清洗剂后,通过溢流搅拌装置,使得整个清洗槽内溶液循环2次后,再放入铝基片进行清洗。通过采用自动溢流搅拌方式,可避免人为操作遗忘的情况,也同样避免机械搅拌过程中产生大量泡沫从而影响铝基片清洗操作。通过增加搅拌工序,清洗后的铝基片表面未发现明显腐蚀,见图9。
