# 发动机涡轮叶片榫齿磨削裂纹原因分析

(1.中国航发北京航空材料研究院先进高温结构材料重点实验室; 2.东北大学轧制技术与连轧自动化重点实验室; 3.中国航发四川燃气涡轮研究院)

## Analysis on the Formation of Grinding Cracks in Aero-Engine Turbine Blade Tenon

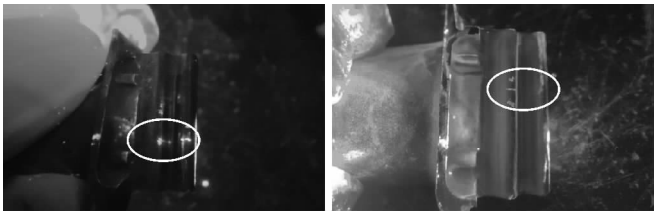
涡轮发动机叶片选用 DZ406 合金。该合金是含 Re 的第二代定向凝固镍基高温合金,其高温抗氧化性能较好,高温强度可达到国外二代定向凝固高温合金的水平<sup>[14~16]</sup>。在某批次叶片榫齿部位磨削加工后进行荧光检验时,发现其中部分叶片在榫齿机加表面出现线性荧光显示,见图 1。降低了叶片机加合格率,因此,本课

(a) 裂纹 1 (b) 裂纹 2  
图 1 榫齿磨削加工后荧光显示缺陷照片  
Fig.1 Fluorescent indication images at the blade tenon after grinding

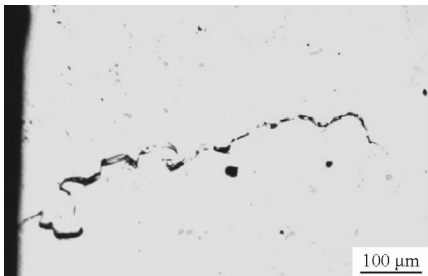
图 2 缺陷部位金相组织  
Fig.2 Metallographic structure of defect region

观察叶片荧光显示缺陷位置,叶片榫齿部位未发现烧伤现象,且无肉眼可见裂纹。叶片榫齿加工后经荧光检测,发现加工表面在荧光下呈现连续线性显示。缺陷部位显微组织见图 2。榫齿荧光显示处的缺陷部位呈现曲折裂纹形貌,不沿某特定晶体学方向,裂纹起源位

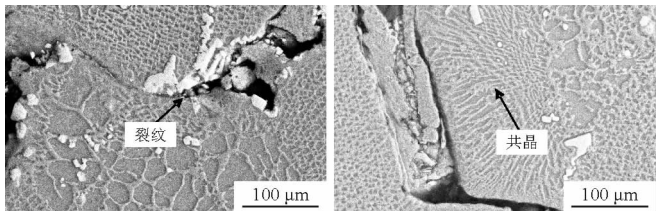
置及扩展路径难以通过组织形貌判断,且裂纹内部含有金属。试样经腐蚀后在扫描电镜下观察其微观组织形貌,见图 3。发现裂纹附近合金组织不均匀,除弥散分布于  $\gamma$  基体的细小  $\gamma'$  析出相外,在枝晶间还存在着较多的  $(\gamma+\gamma')$  呈葵花状共晶。研究发现,镍基高温合金凝固的最后阶段,枝晶间会析出  $(\gamma+\gamma')$  共晶组织,共晶相的析出与  $\gamma'$  相形成元素的含量和凝固偏析有关<sup>[17,18]</sup>。根据图 4 的能谱分析结果,发现裂纹区域附近主要是富含 Ta 和 Hf 元素的碳化物。研究认为,Hf 是一种正偏析元素,主要在枝晶间富集,偏析难以完全消除。由此表明裂纹的扩展路径主要为叶片后凝固组

(a) 裂纹 (b) 共晶  
图 3 裂纹区域 SEM 照片  
Fig.3 SEM micrographs of crack area

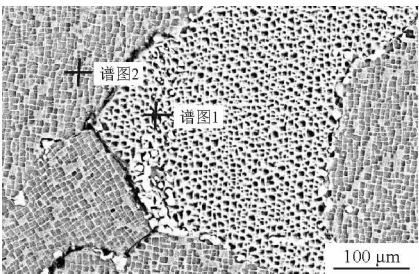
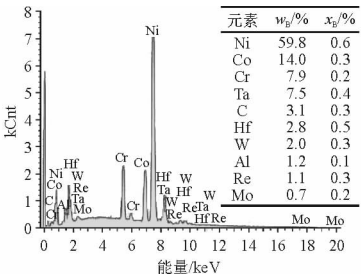
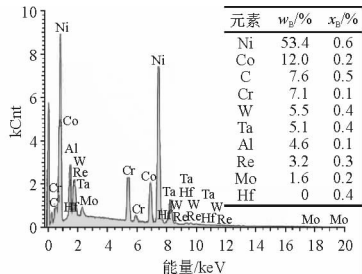
图 4 能谱分析结果

织,因此推断裂纹产生与铸件组织不均匀性相关。

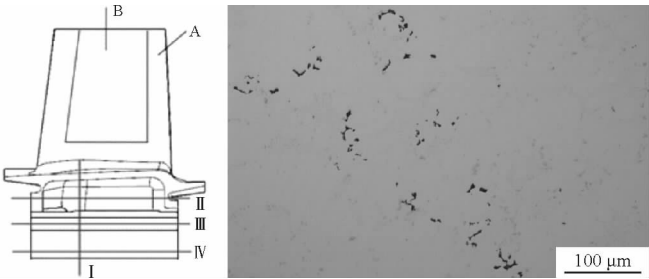
根据荧光显示叶片试验结果,分析裂纹产生阶段。假设裂纹是在铸造阶段产生,裂纹将会暴露在叶片外表面,但在铸件中进行荧光、X 射线检验时,均未发现有裂纹。同时叶片榫齿部位非突变结构,不易造成局部热节,这表明叶片不易产生热裂纹。将同批次未加工叶片榫齿部位按照图 5 截面进行剖切,其中榫齿部位纵剖 I 截面为检测要求截面,II、III、IV 横截面为试验分析截面。发现个别叶片榫齿部位横截面含有一定程度的显微缩松,但未见裂纹。图 6 为叶片榫齿部位横剖面的金相组织,可见在有荧光显示的区域,存在一定程度的显微缩松,且超过该叶片验收标准要求。精铸件规范要求纵剖面未见明显的显微缩松。由于荧光显示区域为叶片非检测截面,且缩松具有随机性,纵剖面不一定能观察到榫齿部位的显微缩松,这可能在叶片铸造阶段存在漏检。结合前述裂纹未联通的形态,由此推断叶片榫齿加工表面裂纹的产生可能是铸件内部初始缺陷在磨削应力作用下贯穿多个显微缩松孔洞有关。

图 5 剖切截面示意图

图 6 叶片铸件金相组织

叶片凝固过程中固液相温度相差较大,补缩不足,是造成叶片形成缩松的主要原因。根据叶片研制过程,造成该叶片榫齿部位显微缩松的主要原因是凝固过程中抽拉时间不足造成榫齿处后期补缩不充分。为了防止空心叶片榫齿部位产生大量显微缩松,因此在榫齿部位增加补缩是关键。在工艺要求范围内适当地优化凝固参数,延长定向凝固抽拉时间,可以有效地缩小金属凝固糊状区宽度,提高其补缩能力。将工艺改进后生产的叶片进行低倍腐蚀,叶片表面柱状晶一直生长到榫齿冒口顶部,远超出榫齿处高度。叶片榫齿部位进行金相组织检查,未发现聚集性显微缩松。经磨削加工后,榫齿部位未见线性荧光显示。因此,建议在原定向凝固浇注工艺上延长抽拉时间 10 min,并在相应工艺文件中予以固化。同时增加叶片铸件榫齿部位显微缩松检测截面,加强叶片研制过程的控制。

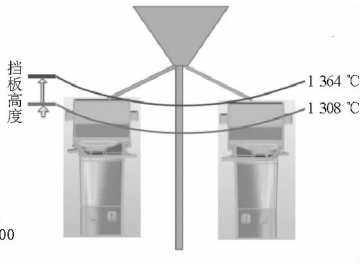
计算,DZ406 合金在 600~1 400 ℃ 区间内的相组成-温度平衡相图以及榫齿位置处的固/液界面形态分析,见图 7 和图 8,随着凝固进行,固/液界面逐渐下移,曲率增加,糊状区宽度增大,尤其是在叶片的榫齿部位<sup>[20]</sup>。当凝固抽拉结束时,挡板已远高于榫齿底部,由于糊状区呈下凹趋势,导致榫齿部位最后凝固,与裂纹区域附近观察到的组织一致。缩松容易在叶片的内部产生应力集中,因而降低叶片的力学性能。同时,在磨削过程中由于局部变形过大和热量聚集形成温度差产生应力,导致缩松孔洞在磨削应力的作用下撕裂联通在一起并扩展,最终导致裂纹产生,造成荧光线性显示。

图 8 榫齿位置处的固/液界面形态  
Fig.8 Morphology of solid/liquid interface at blade tenon

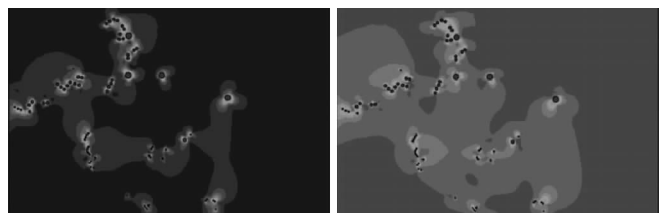
图 9 应力-应变模拟结果

采用 ABAQUS 有限元通用软件,对在磨削过程中由于剪切应力造成的缩松孔洞变化进行模拟。在模拟过程中,建立二维模型,在 150 μm×150 μm 的模拟面积上,对缩松孔洞的大小与位置进行随机分布(按照显微组织分布),最终设定缩松面积占比在 1% 左右。将整个带有缩松的模型用 CPS3 划分为 6 094 个单元。其中,为了提高模拟结果的准确性,缩松孔洞周围进行更为细致的网格划分。并且采用与磨削过程相符合的应力对其进行模拟,应力设置为 500 MPa。图 9 为 ABAQUS 模拟结果。从图 9a 看出,不同直径的显微缩松孔洞周围均有较大的应力,但应力集中的方向并不一致,主要受到相邻或较近的显微缩松影响,多发生在两组或多组显微缩松连接的路径上,沿路径应力减小,而

应变云图也说明了这一现象(见图 9b)。通过有限元的模拟,发现这些相邻较近的显微缩松孔洞,在磨削应力的作用下,有彼此连接在一起的趋势。模拟结果与叶片磨削加工后内部裂纹结果相符合。因此,为避免叶片磨削后产生线性荧光显示,应在叶片铸件阶段控制显微缩松情况。
