某燃油调节器壳体开裂原因分析

**摘要** 某燃油调节器在外场服役时由于壳体开裂而发生漏油故障,通过理化检测、故障树分析、机理分析和故障复现的方法,对壳体开裂原因进行分析。结果表明,密封圈选用不合理,紧度偏大,壳体壁厚偏差,以及产品在装配过程中,受异常载荷等因素,致使壳体过载产生裂纹。针对故障原因提出了改进措施并通过验证试验,满足了装配和使用要求。

Origination Analysis on Cracking of a Fuel Regulator Shell

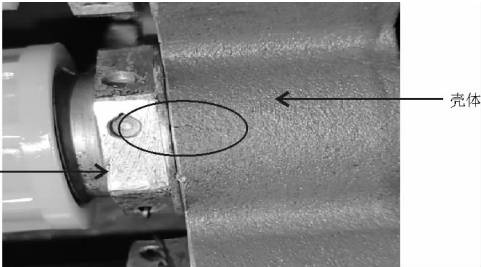
某燃油调节器在外场服役时发生漏油故障,通过故障排查,发现其主油路进口管接头处壳体开裂,见图 1。

图 1 开裂壳体实物  
Fig.1 Product of cracked shell

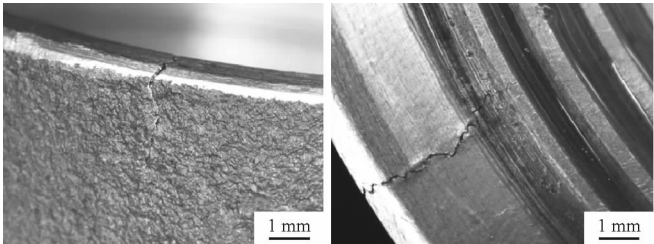
对管接头解剖,放大观察可见安装管接头的壳体孔壁处有一裂纹,见图 2。裂纹出现在管接头的壁厚最大变形部位,该处的壁厚较其他部位薄。裂纹沿孔壁扩展。裂纹在螺孔外表面长约 7 mm,内表面长(螺纹表面)约 9 mm;在孔口处的倒角斜面靠第 1 扣螺纹上可

见明显的黑色痕迹。该壳体材质为 T5 态 ZL101 合金,硬度(HB)为 76~110。壳体表面最终经过阳极氧化处理。

图 2 开裂壳体形貌  
Fig.2 Cracked shell morphology

壳体管接头装配时,在壳体孔口倒角斜面与管接头之间有一密封胶圈,其作用是保证管接头处的密封性确保壳体密封不漏油。从孔口倒角斜面上明显的黑色痕迹(见图 2b)分析,是管接头上的密封圈与斜面发生了直接接触而产生了磨损,使密封圈涂抹在壳体上形成的痕迹。从靠内孔边缘断面上的黑色橡胶残渣,说明壳体开裂时,密封圈仍然处于密封部位,并且密封圈向裂缝内膨胀,从另一方面也说明密封胶圈尺寸略大。

裂纹在内表面的长度较外表面长,说明裂纹起源于孔口的内表面,且沿孔壁向外扩展,同时说明壳体在内表面受的张力较大。孔口由于倒角,壁厚较小,且开裂处的壁厚相对整个壳体管接头孔部位是最薄弱处;裂纹在孔口的张开度最大,孔口受到的张应力最大。

(1) 将密封圈规格 20 mm×2.5 mm 更换为 19 mm×2.5 mm。更换密封圈后，在装配管接头时，密封圈处于正常紧度配合，正常拧紧即可满足密封要求，不会产生过大胀紧力。

(2) 为提高壳体可靠性，避免壳体加工中出现壳体壁厚偏下限时，且提高产品装配及试验过程承受异常载荷的抗力，将壳体主油路进口管接头安装孔外壁尺寸由 R13.5 mm 增加到 R15 mm，壁厚由 2.25 mm 增加到 3.75 mm。

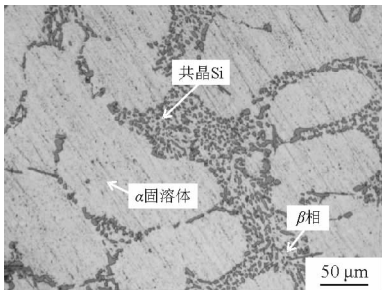
截取壳体制备金相试样,采用 MP-2A 型磨抛机,磨至镜面,用体积分数为 5% 的 HF 腐蚀,用 OLYMPUS GX-71 型金相显微镜检测壳体金相组织,见图 3,可见壳体组织中存在  $\alpha$ -Al 固溶体+共晶 Si(呈细小点状和椭圆形分布于枝晶间)+少量细小针状  $\beta$ -Al<sub>3</sub>Si<sub>2</sub>Fe<sub>2</sub> 相,未发现过烧现象<sup>[3]</sup>。

图 3 壳体金相组织  
Fig.3 Metallographic structure of shell

该壳体在铸态变质处理后经 T5 处理 [ $(535\pm 5)$   $^{\circ}\text{C}\times(5\sim 6)$  h 固溶,  $60\sim 100$   $^{\circ}\text{C}$  水冷,  $(165\pm 5)$   $^{\circ}\text{C}\times(7\sim 8)$  h, 空冷]。壳体在发动机上工作温度 $\leq 130$   $^{\circ}\text{C}$ ,在此温度下壳体金相组织不会产生新的析出相,因此组织没有发生改变。

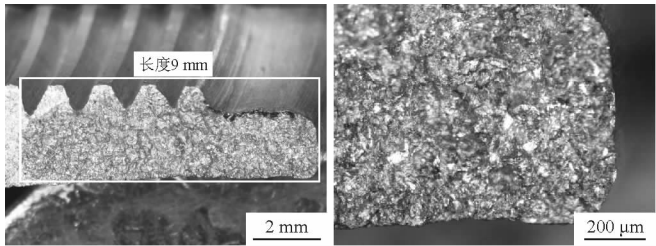
采用 NiKon-SMZ1000 型体视显微镜对试样断口进行宏观分析,见图 4。可见开裂由孔口边开始,在靠内孔边缘的断面上可见黑色的橡胶残渣附着,说明壳体开裂时,密封圈仍然处于密封部位,见图 4a。开裂深度大约为 9 mm。断面呈灰色细磁状,无阳极化色泽。在体视显微镜下观察,断面上未见夹杂、气泡、偏析等铸造缺陷,见图 4b。

(a) 断口整体形貌 (b) 断口局部形貌  
图 4 壳体的断口形貌  
Fig.4 Fracture morphologies of shell

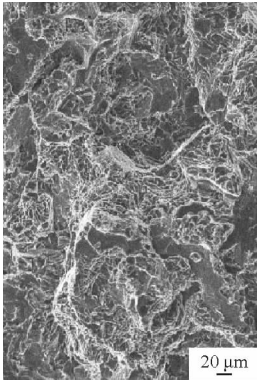
采用蔡司 EVO10 扫描电镜对断口形貌进行分析,结果见图 5 和图 6。可以看出,整个断面均为韧窝花样,说明断裂模式为过载断裂<sup>[4]</sup>。

图 5 裂纹打开断口微观特征  
Fig.5 Fracture features of opening crack

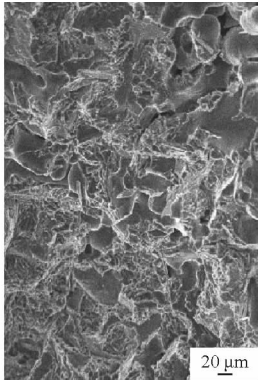
图 6 人工断口微观特征  
Fig.6 Artificial fracture features

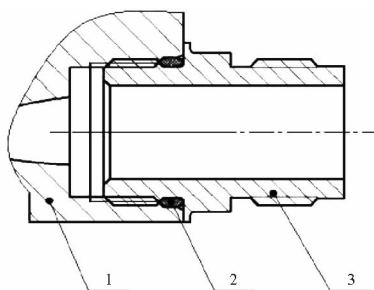
图7 壳体装配结构图

主油路进口管接头处结构见图 7,由调节器壳体、密封圈、管接头组成。管接头在装配过程中,是先将密封胶圈套在管接头上,再将管接头旋入壳体,直至管接头端面与壳体端面贴合,管接头才能通过橡胶圈的紧度起到密封的作用。

管接头 3 通过管路接主燃油调节器主油路出口,最大工作压力为 6 MPa。管接头通过 M22 mm $\times$ 1.5 mm 的螺纹与壳体上孔的内螺纹相连,并通过密封圈密封壳体内部燃油,确保此处密封性。该燃油调节器壳体开裂

故障分析发现，现产品结构密封圈安装槽体积较标准小，密封圈体积较标准大，安装槽截面积小于密封圈截面积，GJB 250A-96 规定密封圈永久压缩率为 20%，密封圈仍处于弹性范围内。因装配要求，管接头端面要与壳体贴合，没有对管接头装配的扭矩进行限制，当管接头旋扭不够时，装配人员会加大外力对管接头进行装配，此时很可能造成密封胶圈的损坏、挤出外露，丧失密封作用，同时还使得壳体管接头处受到异常大的拉应力，当拉应力超过了壳体的强度极限时，将会造成开裂。

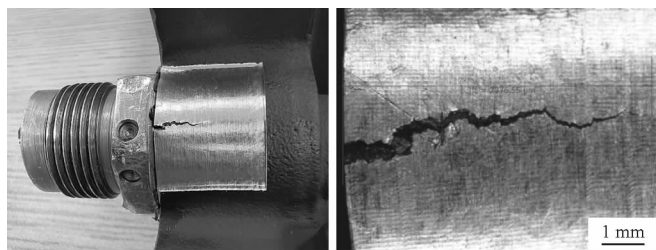
(1) 试验时用厚度为 1.9~2.1 mm 的壳体，在管接头安装密封圈处增加一保护圈，模拟密封圈在使用过程浸泡在燃油中膨胀和高温膨胀的状态。正常将管接头拧紧后，从 50 N·m 开始加载，每增加 5 N·m 检查一次，当力矩加载至 60 N·m 时，壳体即出现较为明显裂纹，壳体开裂故障复现，见图 8。

图8 试验壳体厚度为 1.9~2.1 mm

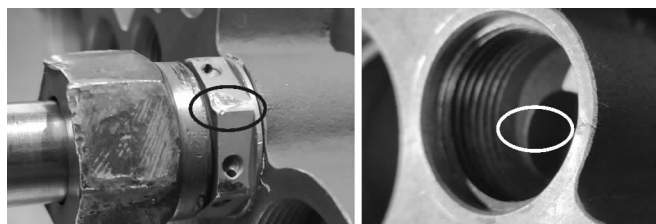
(2) 试验用壁厚为 2.46~2.66 mm 的壳体，按上述方法并增加安装试验器转接管接头进行试验，单独拧紧管接头，故障未复现；增加试验器转接管接头时，当力矩加载至约 80 N·m 时，壳体即出现较为明显裂纹，壳体开裂故障复现，见图 9。

图9 试验壳体厚度为 2.46 mm~2.66 mm
