# 5083 铝合金铸造板缺陷分析及预防措施

**摘 要** 针对 5083 铝合金铸造板进行阳极氧化后,在铸锭横截面产生的色差问题,采用氧化试验比较不同铸造温度和铸造速度对氧化色差的影响,采用水浸式超声波 C 扫描检测设备对方铸锭进行检测。在不同位置取样,采用光学显微镜、扫描电镜、能谱仪对缺陷进行分析。结果发现,色差区域在方铸锭的 1/3~1/4 厚度层之间,产生色差与正常区域相比存在较大程度的成分偏析、较粗大的金属化合物、较高的固体氢含量。经试验发现,适当提高浇注温度、减小铸造速度和降低熔体中氢含量,可有效改善铸造板在后续阳极氧化过程中形成的色差问题,提高铸件成品率。

## Countermeasures and Defect Analysis of 5083 Aluminum Alloy Casting Plate

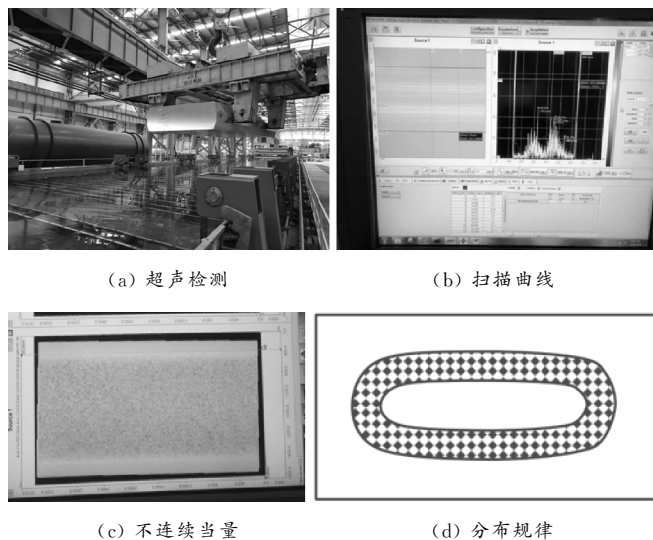
图 2 含有 A 级超标缺陷的铝合金板材的超声波扫描图  
Fig.2 Ultrasonic C-scan diagram of aluminum alloy plate with A graded defects

图 2 为含有 A 级超标缺陷的铝合金板材的超声波扫描图。使用水浸式超声波检测设备对经铣面后粗糙度优于 Ra3.2 μm 的 5083 铸锭进行超声波扫描,见图 2a。对 C 扫描数据进行分析,铸锭的两侧超声波回波当量较低视为正常区域,中心线附近的超声当量超过正常区域超声当量的 100%,铸锭侧面的两个小面附近不存在当量大的不连续性,见图 2c。针对超声当量高的中心线上区域进行超声波 A 扫描、B 扫描进行分析,当探头放在铸锭中线上方时,发现铸锭 1/4 厚度区域附近存在高于正常区域 100% 的超声波噪音当量,噪音 A 扫描波形呈双馒头峰状,因此可见不连续性在厚度截面高向上呈对称分布,见图 2b。结合 A、B、C 扫描数据分析的结果推断,在铸锭横截面上呈椭圆环状,不连续性的分布规律见图 2d。

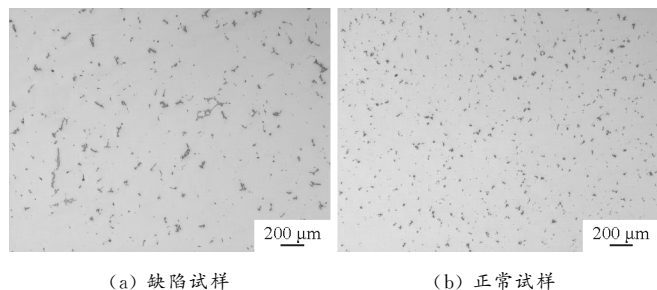
图 3 缺陷与正常试样显微组织形貌

图 3 为缺陷试样与正常试样的显微组织。通过对比可知,缺陷试样的化合物相比正常试样的化合物相粗

大。缺陷试样化合物相的最大尺寸为  $314.74\ \mu\text{m}$ , 平均尺寸为  $33.6 \pm 0.5\ \mu\text{m}$ ; 正常试样化合物相的最大尺寸为  $78.24\ \mu\text{m}$ , 平均尺寸为  $24.3 \pm 0.5\ \mu\text{m}$ 。

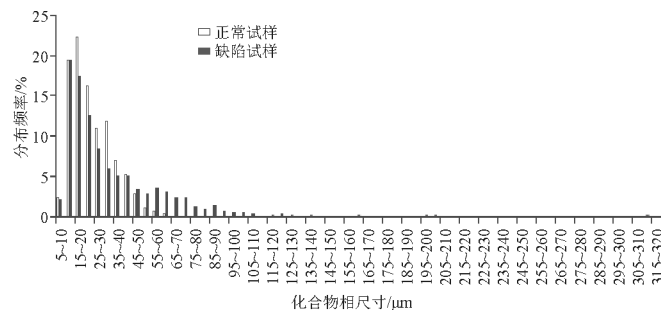
图 4 缺陷与正常试样的化合物相尺寸分布频率直方图

所有化合物相的尺寸区间统计结果见图 4。可以看出, 正常试样的化合物相尺寸主要分布在  $15 \sim 20\ \mu\text{m}$  内, 呈典型的正态分布; 而缺陷试样的化合物相尺寸呈双峰分布状态, 集中分布在  $10 \sim 15\ \mu\text{m}$  和  $55 \sim 60\ \mu\text{m}$  范围内, 甚至有异常粗大的化合物相分布在  $310 \sim 315\ \mu\text{m}$ 。

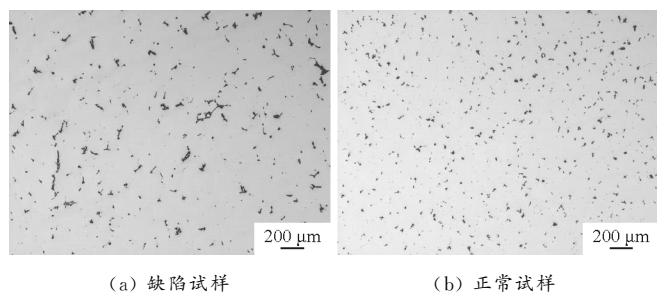
图 5 缺陷与正常试样化合物相的面积分数软件提取

化合物相的面积分数软件提取图见图 5。可以看出, 缺陷试样化合物粗大且分布集中, 正常试样化合物细小弥散。缺陷试样化合物相的面积分数为  $2.32\%$ , 当

化合物临界尺寸达到  $50\ \mu\text{m}$  时, 面积分数为  $1.56\%$ ; 正常试样化合物相的面积分数为  $2.01\%$ , 当化合物临界尺寸达到  $50\ \mu\text{m}$  时, 面积分数仅为  $0.15\%$ 。

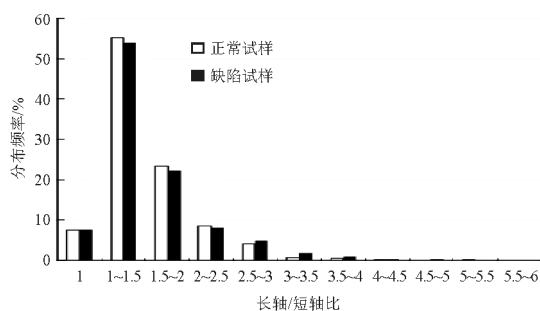
图 6 缺陷与正常试样的长轴/短轴比分布频率直方图

为了比较缺陷与正常试样化合物相的形貌差异, 采用与化合物相形貌相等同的椭圆长轴与短轴之比来进行描述。长轴/短轴比越大, 化合物相越细长, 反之化合物相则越圆整。图 6 为缺陷与正常试样的长轴/短轴比分布频率直方图, 区间间隔为  $0.5$ 。通过对比可知, 缺陷与正常试样的长轴/短轴比都集中分布在  $1 \sim 1.5$  的区间内, 因此化合物相的形貌大多数呈颗粒状。但是缺陷试样的长轴/短轴比位于  $3 \sim 6$  的范围内的占  $3.4\%$ , 因此存在较多的异常粗大且细长的杆状化合物相。

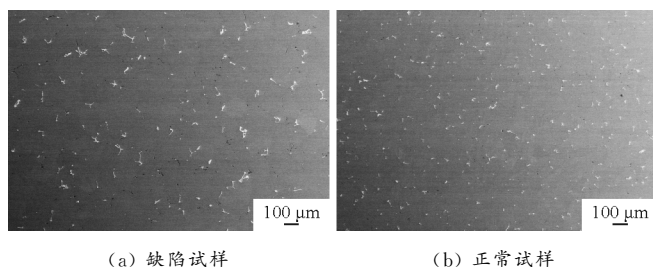
图 7 缺陷与正常试样微区形貌观察

图 7 为扫描电镜观察的缺陷试样与正常试样的微区形貌。可见化合物相的分布情况与金相观察到的显微组织结果一致, 即缺陷试样的化合物相比正常试样的化合物相粗大, 数量相对较少, 且分布稀疏; 正常试样化合物相尺寸细小, 数量较多, 分布密集。

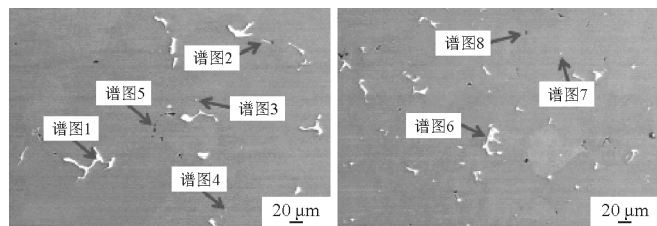
图 8 缺陷试样与正常试样的谱图 SEM

图 8 和表 1 为缺陷试样与正常试样的能谱成分分析结果。可见缺陷试样与正常试样组织中分布的主要化合物相为含有 Al、Si、Cr、Mn、Fe 等元素的白色

CrMn 富集相(谱图 1 和谱图 6),且两者均含有少量的黑色类似  $Mg_2Si$  相(谱图 5 和谱图 8)。但是,缺陷试样中 AlMgCrMn 相(谱图 2)、AlMgMnFe 相(谱图 3)和 AlMgMn 相(谱图 4)等相,因此化合物相的成分较复杂;而正常试样中只发现 AlMgCrMnFe 相(谱图 7),化合物相成分相对简单。

从表 1 可知,缺陷试样中的白色化合物多为富 Cr、Mn 相。因此,推测由于 5083 合金的 Cr 含量较高,易与 Mn 形成富 Cr、Mn 相,而富 Cr、Mn 相造成阳极氧化水波纹。

对氧化色差缺陷处的成分分析发现,该处富集较多的 AlMgCrMn、AlMgMnFe、AlMgMn 等成分复杂的相,且相对正常区域这些相的尺寸相对较大,导致了该区域的组织不均匀。为了细化晶粒、提高铸锭质量,5083 合金中添加了较多的 Mn、Cr 等合金元素。当中间合金添加比例或熔铸工艺不当时,这些合金元素容易富集在铸锭横截面 1/4 位置,并最终形成复杂的初生相,在后续均匀化热处理中也难以重新溶入组织中,从而造成铸锭组织的不连续性缺陷。

根据上述分析,Cr 成分的不合理设定使合金在凝固时处于易形成复杂难溶相区域,是形成氧化色差缺陷的主要原因。复杂难溶粗大相的存在,破坏了组织的连续性,从而在阳极氧化过程中出现色泽不均匀问题,导致最终产品的品质缺陷和安全隐患。

因此需控制中间合金元素及杂质元素含量,使  $w(Si) \leq 0.25\%$ ,  $w(Fe) \leq 0.50\%$ ,  $w(Mn) \leq 0.55\%$ ,  $w(Cr) \leq 0.19\%$ ,并对返回料严格控制。由于秋冬季环境温度比较低,可适当提高浇注温度,防止形成  $Al_7(Cr,Fe)$  和  $Al_7(Cr,Mn)$  等粗大初生相。另外,在铸造时,调整铸造温度、液位高度、冷却水流量等参数,使凝固过程更加均匀,防止局部成分偏析过大而富集,导致形成复杂难溶相。
