# 油底壳泄油塞缩孔的工艺改善过程

**摘要** 某油底壳压铸件,泄油塞处体积过大,无法通过压力补偿来弥补铝合金温度变化对应的体积变化。同时,该铸件没有预留抽芯空间,无法增加抽芯。因此,缩孔报废率极高。通过多种方式的压铸工艺调试,都无法彻底解决缩孔问题。采用油缸配合弯销的方式,经过不断完善,基本解决了泄油塞处的缩孔问题。

## Process Improvement of Shrinkage Cavities in Oil Pan Drain

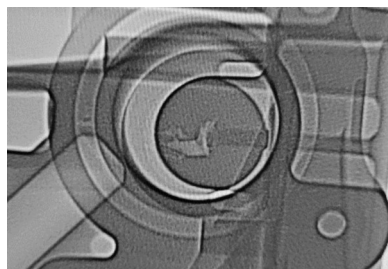
油底壳泄油塞处非常厚大,直径为27 mm,长度为25 mm,原工艺方案没有设计抽芯机构,因此,不可避免地出现了缩孔。在实际压铸生产过程中,通过调整铸造压力、温度等铸造工艺条件,均无法彻底消除,泄油塞缩孔成为主要缺陷,使报废率达到30%以上。通过X光探伤能清晰地识别出缩孔缺陷,见图1和图2。

图1 泄油塞处缩孔正面X光照片

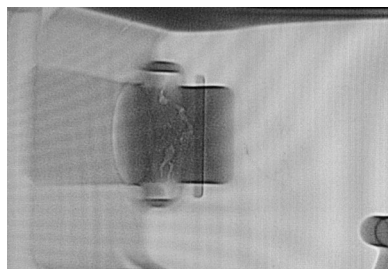
图2 泄油塞处缩孔侧面X光照片

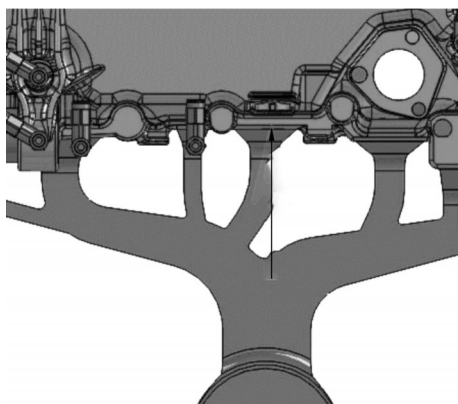
生产发现,通过压铸工艺调试无法彻底解决缩孔,因此增加抽芯机构成为优化选择,但油底壳泄油塞位置由于抽芯方向与料缸干涉,无法设计垂直油缸抽芯,见图3。

图3 泄油塞抽芯方向

如果增加抽芯,就要面对抽芯方向与料缸干涉的问题。解决的办法通常有两个,一是移动料缸的位置,在现有基础上偏移150 mm以上,但会使整个横浇道产生显著变化,并对铸件品质产生未知的影响,风险极高,而且更改的工作量大、成本高,且无法恢复原状。二是采用油缸驱动弯销机构,相当于将抽芯油缸布置成与抽芯垂直的方向。该方法最大的风险在于机构的可靠性,但改动的工作量较小,成本也较低,而且如果有问题,还可以恢复到之前的状态。

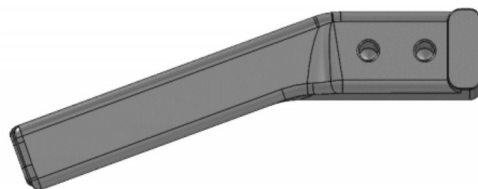
将  $F=2\,257$  N,  $h=6$  cm,  $\alpha=20^\circ$ 代入式(2),  $d \geq 17.2$  mm,确定导柱直径 $\geq 17.2$  mm。为了便于安装,弯销采用正方形截面,尺寸为20 mm×20 mm,见图4。驱动油缸选用直径为100 mm,活塞杆直径为45 mm,行程为70 mm。

图4 弯销外形

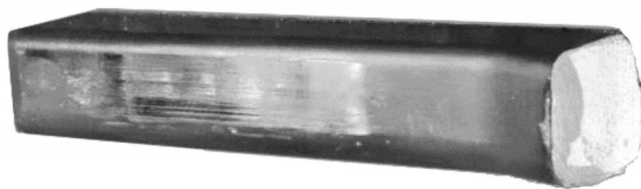
新的抽芯机构生产了1 000多模之后,弯销断裂,见图5。

图5 断裂的弯销

分析发现,压射增压时,型芯受到的反压力远大于抽芯力,弯销受力核算应该以反压力为主:

抽芯直径为2.4 cm,铸造压力为85 MPa,计算胀型力为  $F_{\text{反}}=38\,407$  N,核算弯销直径为  $d \geq 4.4$  cm。

$d$ 取整为4.5 cm,同时优化受力方式。之前弯销是悬臂方式,在压铸增压过程中,需要承受很大的反压力,极易出现疲劳断裂现象。因此,在弯销前端增加了受力支撑点,见图6。在弯销插入最前端时,前端与静模镶块形成配合,受力方式更为合理,见图7。

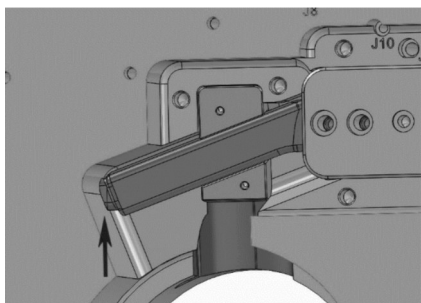
图7 弯销前端的支撑方式

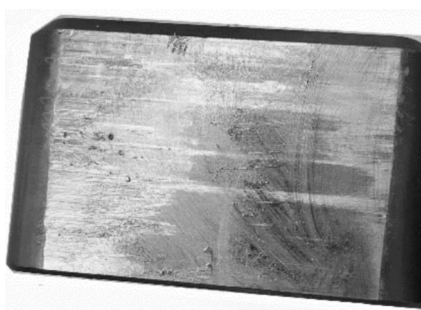
改进后的弯销结构生产了几千模后,弯销滑动导向部位又出现了严重的拉伤烧结现象,导致无法继续生产,见图8。

图8 拉伤烧结的导向面

进一步对弯销滑动导向部位进行优化,增加润滑油槽,见图9。油槽断面形状为半圆形,直径为6 mm,这样既可以储存润滑油脂提供润滑又可以收集灰尘、碎屑避免拉伤配合面。由于弯销工作区域接近料缸的高温区域,所以润滑油脂要采用高温润滑脂。在每次装配时,清理掉旧的油脂、灰尘等,重新涂满干净的油脂。

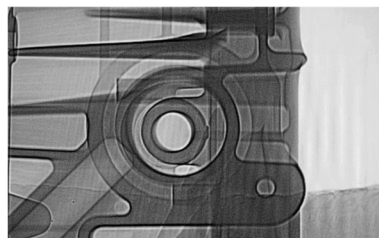
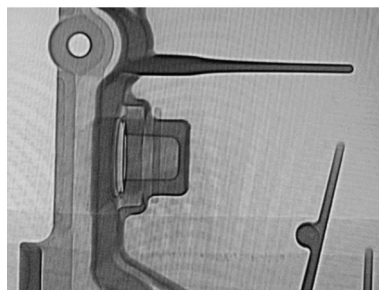
经过优化,弯销机构可以实现长时间无故障运行。通过采用这种油缸配合弯销机构实现垂直方向抽芯的方式,优化了泄油塞处的铸件结构,也减少了加工余量,基本解决了油底壳泄油塞位置缩孔的问题,大幅度降低了零件的报废率。改进后的泄油塞通过X光探伤

未检测到明显的缩孔,见图10。

图10 改善后泄油塞X光照片
