铝合金差速器壳体压铸缺陷分析及改善

**摘 要** 铝合金差速器壳体是汽车传动系统的关键部件之一,其结构相对复杂,且内部品质要求较高。生产过程中,需大面积加工,因而暴露出来的内部缺陷大大增加,尤其是夹渣、气孔。为了解决缺陷带来的废品率偏高问题,通过采用数值模拟,将铝合金液充型状态与实际铸件缺陷分布位置进行对比,再对铸件结构进行剖解分析,从而优化浇注系统。通过设计合理的浇注系统从而减少缺陷,降低废品率。

Forming Defect Analysis and Improvement of a Die-casting Aluminum Alloy Differential Case

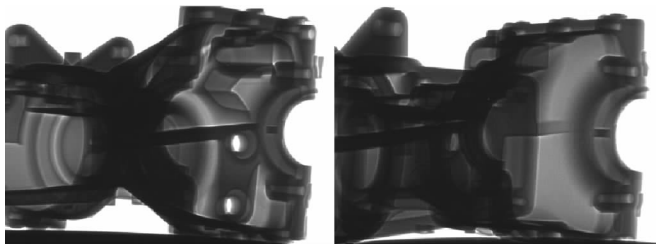
图 7 高速切换点为 390 mm 时 X 光检测结果

当高速切换点选择 390 mm 时,成形良好,入料口有轻微扣模现象,但入料口及水尾轴瓦都有少量细小气孔,见图 7。

(a) 入料口轴瓦侧

(b) 水尾轴瓦侧

经过试验,当高速切换点为 390 mm 时,能获得成形更好的压铸件。可以看出,相对于传统压铸,铝液在

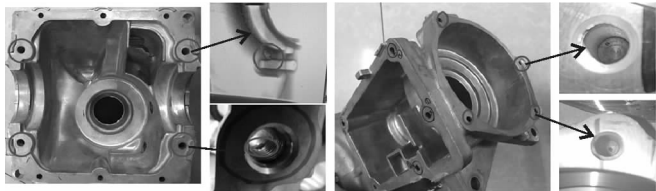
气孔主要在加工螺纹孔内，一部分是孔侧壁，主要集中在左侧抽芯的水尾针孔的收缩加工外露，一部分在针孔底部，主要集中在侧抽芯及上抽芯针孔螺纹孔，见图 10。

(a) 抽芯针旁缩孔 (b) 右、上抽芯孔底气孔  
图 10 左侧抽芯针旁边缩孔及右、上抽芯孔底气孔
